TREBALL DE FI DE GRAU

**DIAGNOSI I PROPOSTA D'INTERVENCIÓ ECOLÒGICA D'UNA MASIA AL
SOLSONÈS AMB ÚS FUTUR D'HABITATGE UNIFAMILIAR.**

Projectista/es: Tània Estany Medina

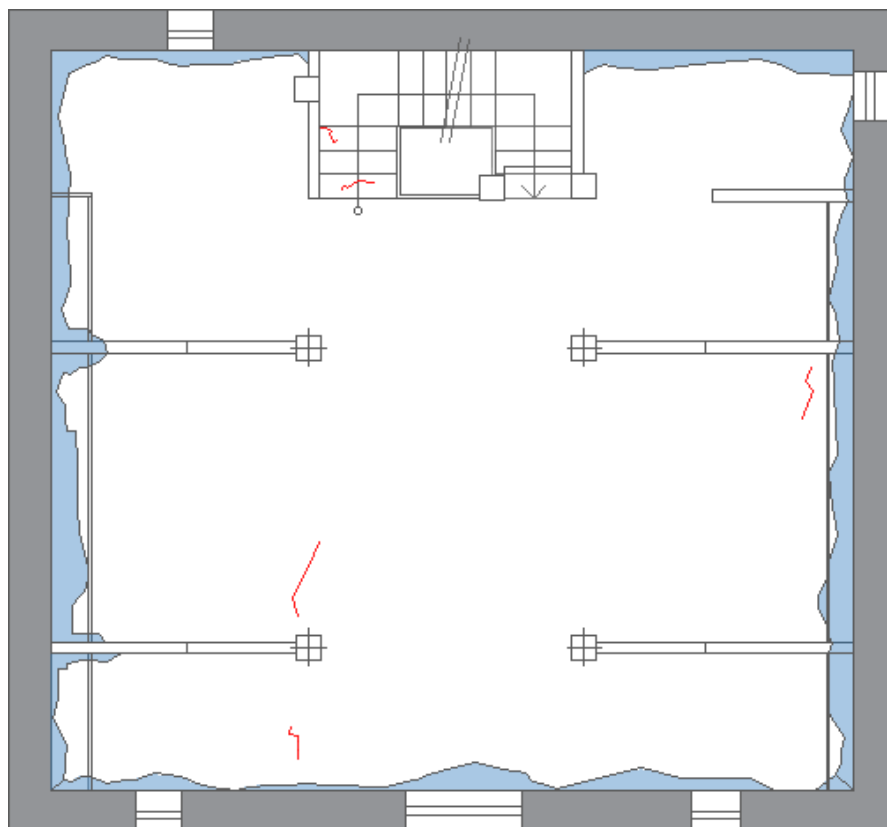
Planta Baixa' – Cal Poldo – Aixecament de lesions – Plànols annexos.

En el paviment de planta baixa el desgast degut a l'ús s'aprecia a simple vista, així com lesions mecàniques degudes possiblement a forces puntuals sobre algunes peces ceràmiques que han acabat per trencar-se.

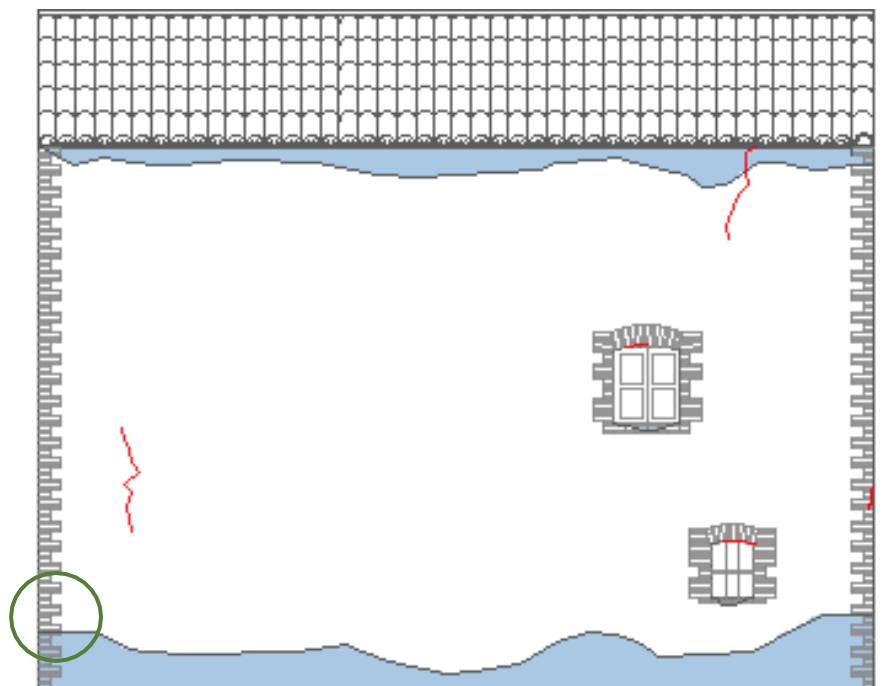
Façana Oest – Cal Poldo – Aixecament de lesions – Plànols annexos.

A simple vista la lesió que més predomina a la façana, i ho podem observar a les imatges adjuntes, és la humitat. A la zona baixa de totes les parets de façana neix una humitat per capil·laritat que, es genera degut a l'alta porositat de la pedra que forma els murs, i al contacte directe, i sense aïllament, de les parets de càrrega amb el terreny. No podem obviar que a escassos metres de la casa hi ha ubicat un pou d'aigua que, fins no fa gaire era útil per alimentar la planta formigonera que està ubicada mol a prop de la masia.

Com hem pogut observar en moltes de les imatges anteriors, les **parets de càrrega**, han sofert moltes lesions que han provocat que hagin arribat a un estat de deteriorament notable. També volem intervenir en aquestes parets per tal que no en siguin víctimes. Per fer-les funcionals hem de resoldre la humitat que pateixen, escollim fer-ho mitjançant un sistema de drenatge que realitzarem perimetralment.

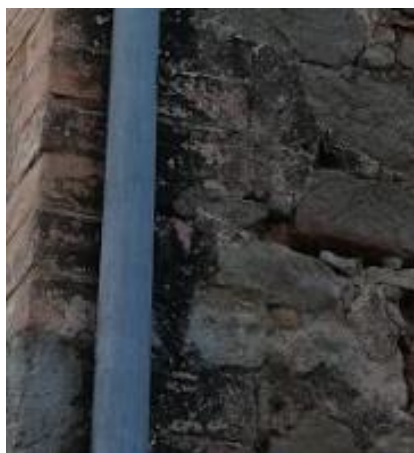
[21] Façana Nord – Cal Poldo – imatge pròpia

També fan presència però un altre tipus d'humitats, les humitats accidentals, que apareixen causades per una canonada, relativament actual, que perd aigua i l'estar en contacte amb la paret remulla la pedra porosa. A causa d'això apareixen fongs que, depenent de la classe poden afectar a les propietats dels materials.

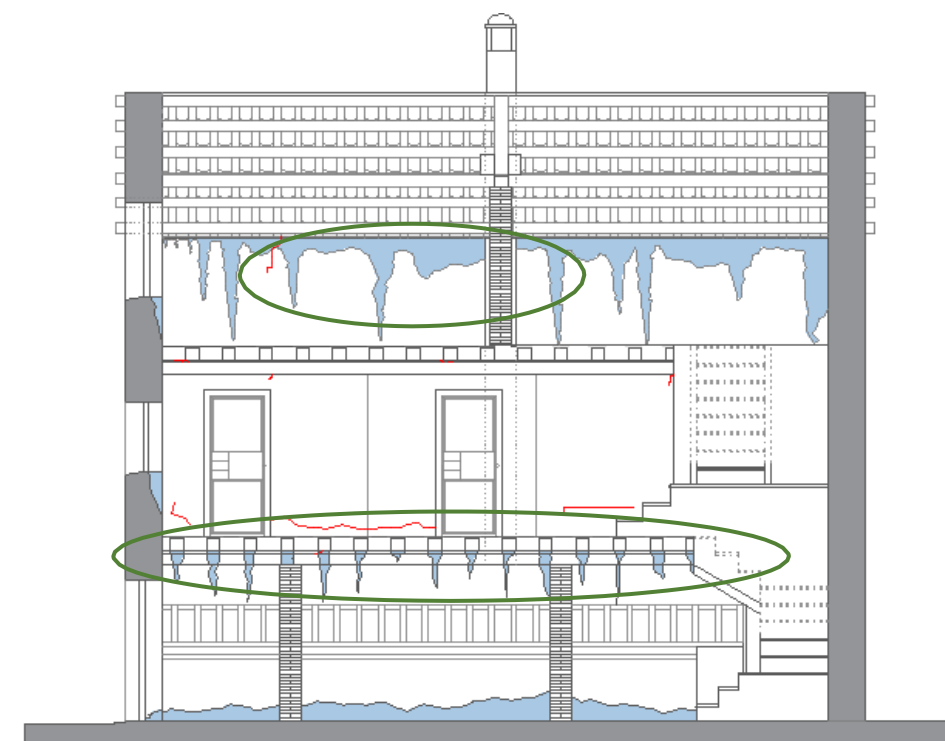
Secció B-B' – Cal Poldo – Aixecament de lesions – Plànols annexos.

A l'interior de la masia, i tal com reflecteix aquestes imatges les humitats també són protagonistes d'una sèrie de lesions. En aquest cas però parlem per humitats per filtració, que es veuen a les parets, just on s'emporten les bigues amb la paret de càrrega i que s'originen a coberta es prolonguen per gravetat i per la paret i afecten a la resta de plantes, que també presenten taques d'humitats, despreniment de revestiments i fongs en els punts de trobament. Així doncs, la causa d'aquesta lesió són les humitats per filtració que apareixen perquè la coberta no és estanca.

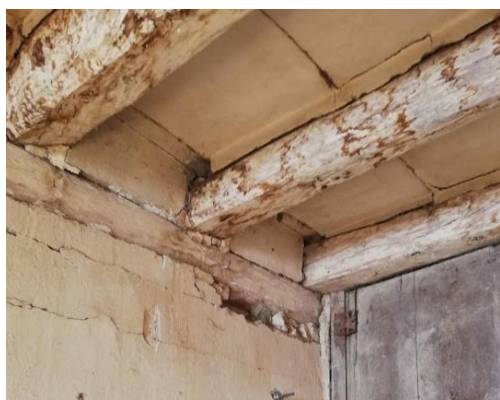
[26] Planta primera -Cal Poldo – imatge actual pròpia

-En la primera imatge l'esquerda que es veu guarda un angle de 45 graus amb el parament horitzontal, això és degut a l'esforç al què està sotmès, el de cisallament.

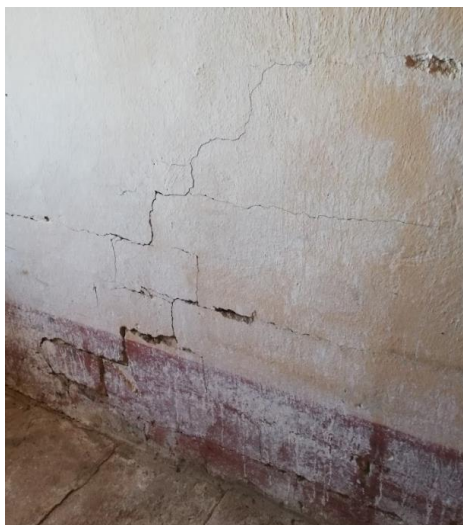
[27] Planta primera -Cal Poldo – imatge actual pròpia

-En la segona observem com apareixen unes esquerdes per sota de la jàssera on recolzen les bigues, aquesta lesió pot haver estat causada per un esforç de compressió, la jàssera podria haver experimentat moviments a causa de l'esforç i haver causat el despreniment. També pot ser causa de la mala adhesió suport-acabat.

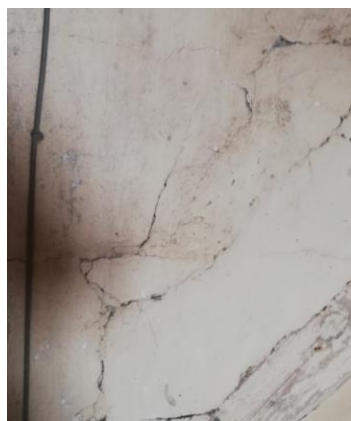
[28] Planta primera -Cal Poldo – imatge actual pròpia

-En la tercera i última imatge les fissures que s'hi veuen , són fissures provocades per un esforç mecànic ja que apareixen sota la biga, la qual treballa suportant un tram d'escala.

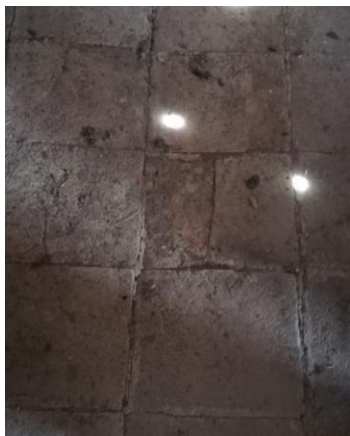
[36] Planta primera -Cal Poldo – imatge actual pròpia

EL paviment de les dues altres plantes, el de corba ceràmica, no està totalment anivellat, ja que degut a l'expansió i retracció del material amb els canvis de temperatura i a la presència quasi invisible de juntes, el paviment a patit discontinuïtats com també s'ha trencat amb un tall longitudinal.

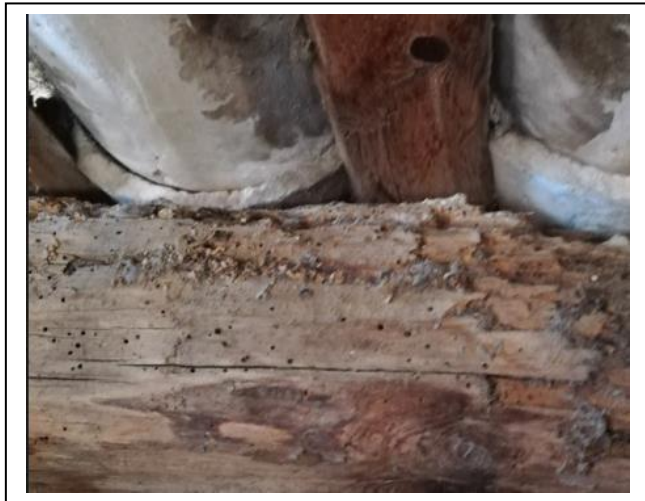
Atacs de xilòfags larvaris massius. Diàmetre dels orificis 1-3mm

Pèrdua de la secció de la biga, també de la seva resistència ja apreciable visiblement

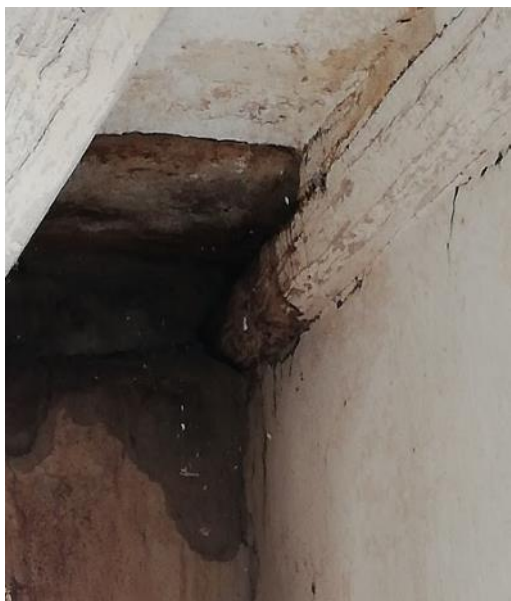
[38] Imatge pròpia Planta primera – Cal Poldo

Després de du a terme la diagnosi amb les fitxes individuals de cada biga, i poder observar el mal estat d'aquestes, sobretot dels caps, a causa de les humitats per filtració que s'originen ja a coberta, i que han acabat portant a l'entrada en càrrega de parets no estructurals, i la flexió dels paviments, entre altres, hem entès la necessitat de realitzar un canvi.

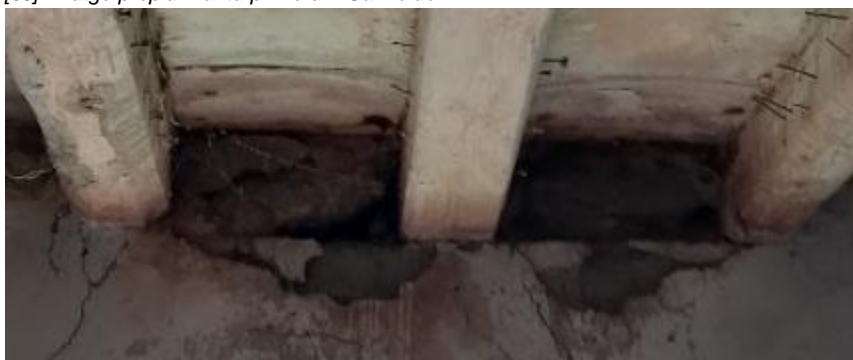
[39] Imatge pròpia Planta primera – Cal Poldo

Si la masia ha d'esdevenir un habitatge hem de poder acreditar una seguretat estructural, i ara mateix, en aquest estat, no podem.

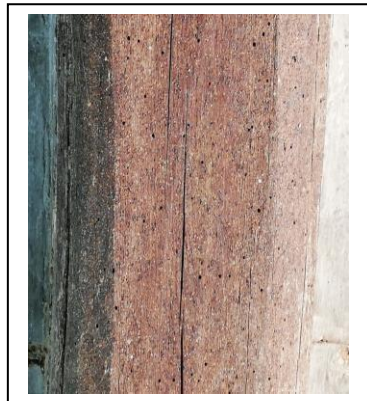
Atacs de xilòfags larvaris. Forats diàmetre: 1 mm – 2 mm. Amb major incidència als caps.
Clivelles de petita amplada (5mm)

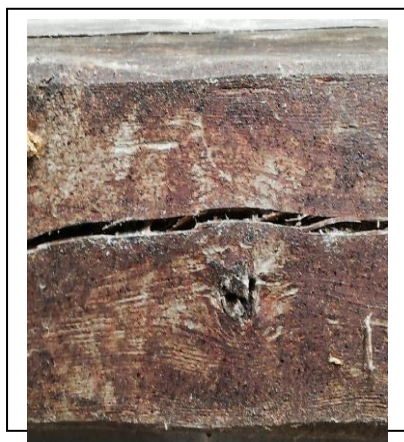
Clivelles de amplada (1.5 cm) en punts màxims.

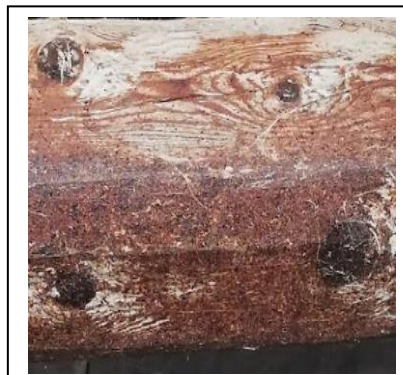
Nusos en mola abundància de fins a 4,5 cm de diàmetre
Atacs de xilòfags larvaris en petita quantitat.

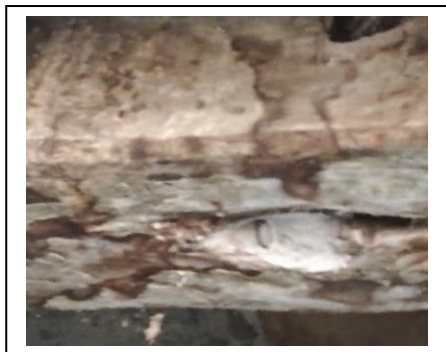
Nusos en mola abundància de fins a 6.7 cm de diàmetre
Atacs de fongs – Visiblement de putrefacció

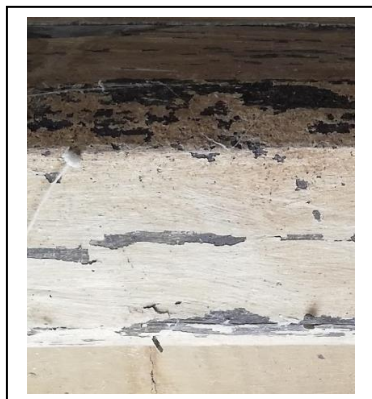
Biga en millor estat que les anteriors. Pintada encara. Petites clivelles.

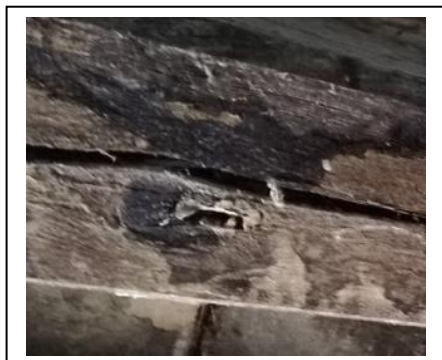
Atacs de fongs – Visiblement de putrefacció
Clivelles d'amplària 1.7- 2 cm en punts més crítics.

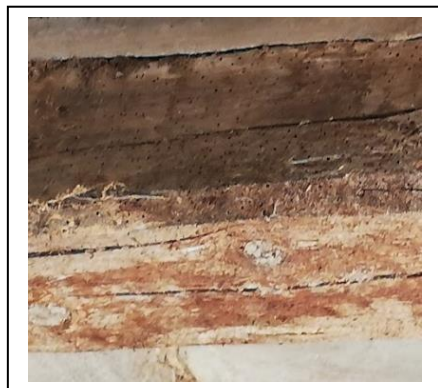
Clivelles en totes les cares (1.5 cm o menors).
Atacs de xilòfags larvaris en petita quantitat.

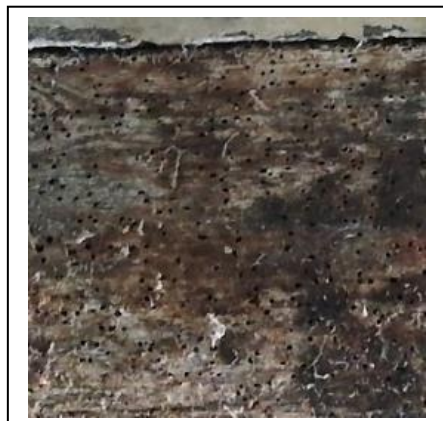
Atacs de xilòfags larvaris massius. Diàmetre dels orificis 1-2 mm
Atacs de fongs – Visiblement de putrefacció i cromogènics.

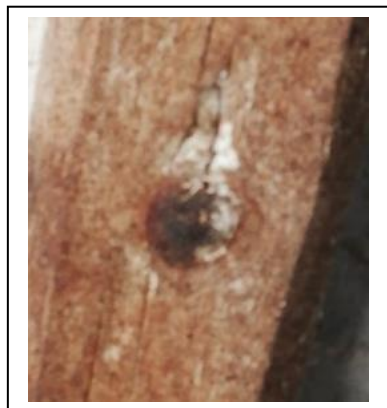
Nusos no abundants de diàmetre màxim 3cm

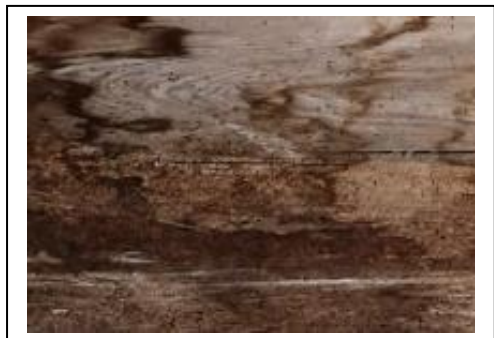
FITXA TÈCNICA BIGUES FORJAT – MASIA CAL POLDO / CAL LLARG

Atacs de xilòfags larvaris en petita quantitat.

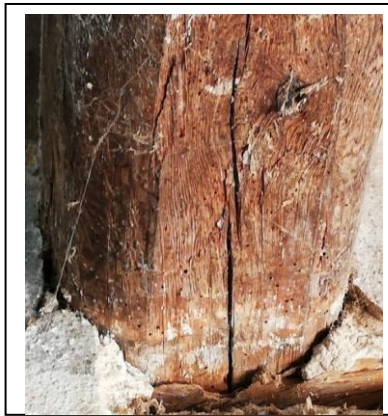
FITXA TÈCNICA BIGUES FORJAT – MASIA CAL POLDO / CAL LLARG

Atacs de fongs – Visiblement de putrefacció
Clivelles en totes les cares (0.5 cm o menors).
Atacs de xilòfags larvaris en petita quantitat.

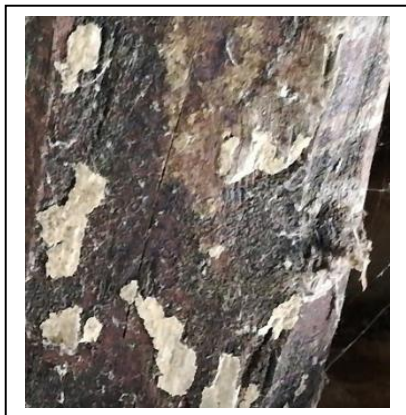
FITXA TÈCNICA BIGUES FORJAT – MASIA CAL POLDO / CAL LLARG

Clivelles en totes les cares (0.5 cm o menors).
Atacs de xilòfags larvaris en petita quantitat.

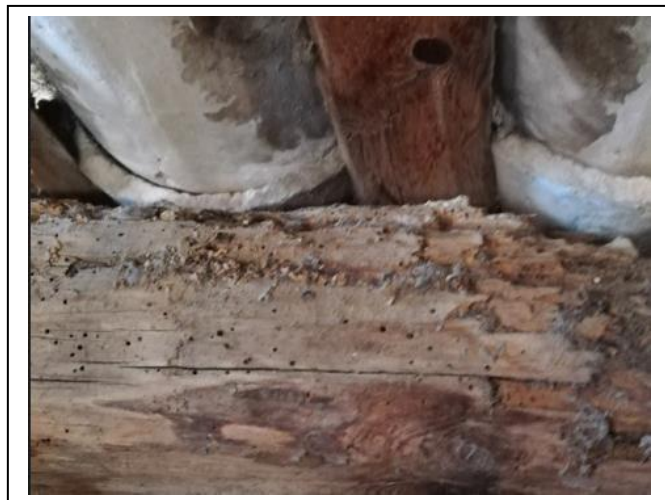
FITXA TÈCNICA BIGUES FORJAT – MASIA CAL POLDO / CAL LLARG

Clivelles d'amplària 1 cm en punts més crítics. Continuïtat d'extrem a extrem.

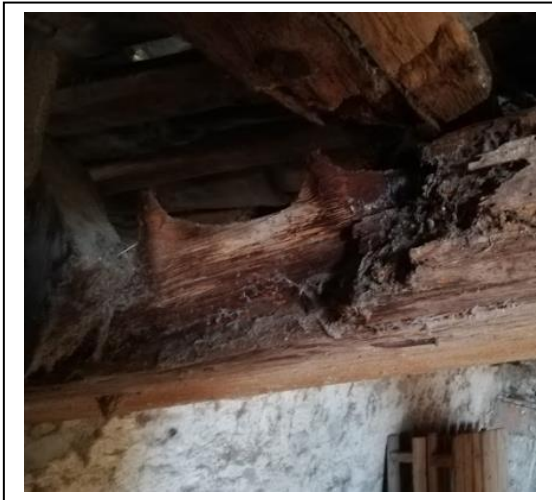
FITXA TÈCNICA BIGUES FORJAT – MASIA CAL POLDO / CAL LLARG

Pèrdua de la secció de la biga, també de la seva resistència ja apreciable visiblement

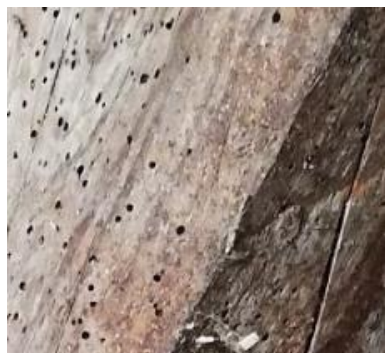
FITXA TÈCNICA BIGUES FORJAT – MASIA CAL POLDO / CAL LLARG

Fongs.

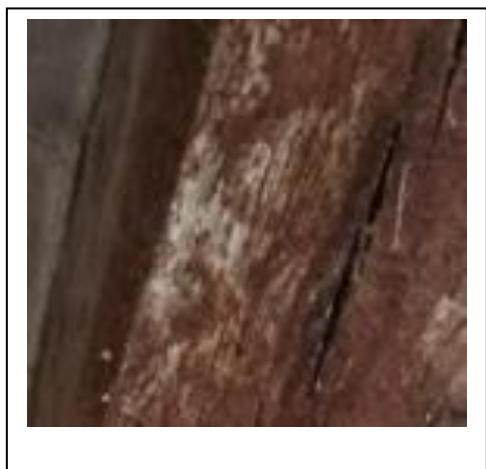
FITXA TÈCNICA BIGUES FORJAT – MASIA CAL POLDO / CAL LLARG

Atacs de xilòfags larvaris

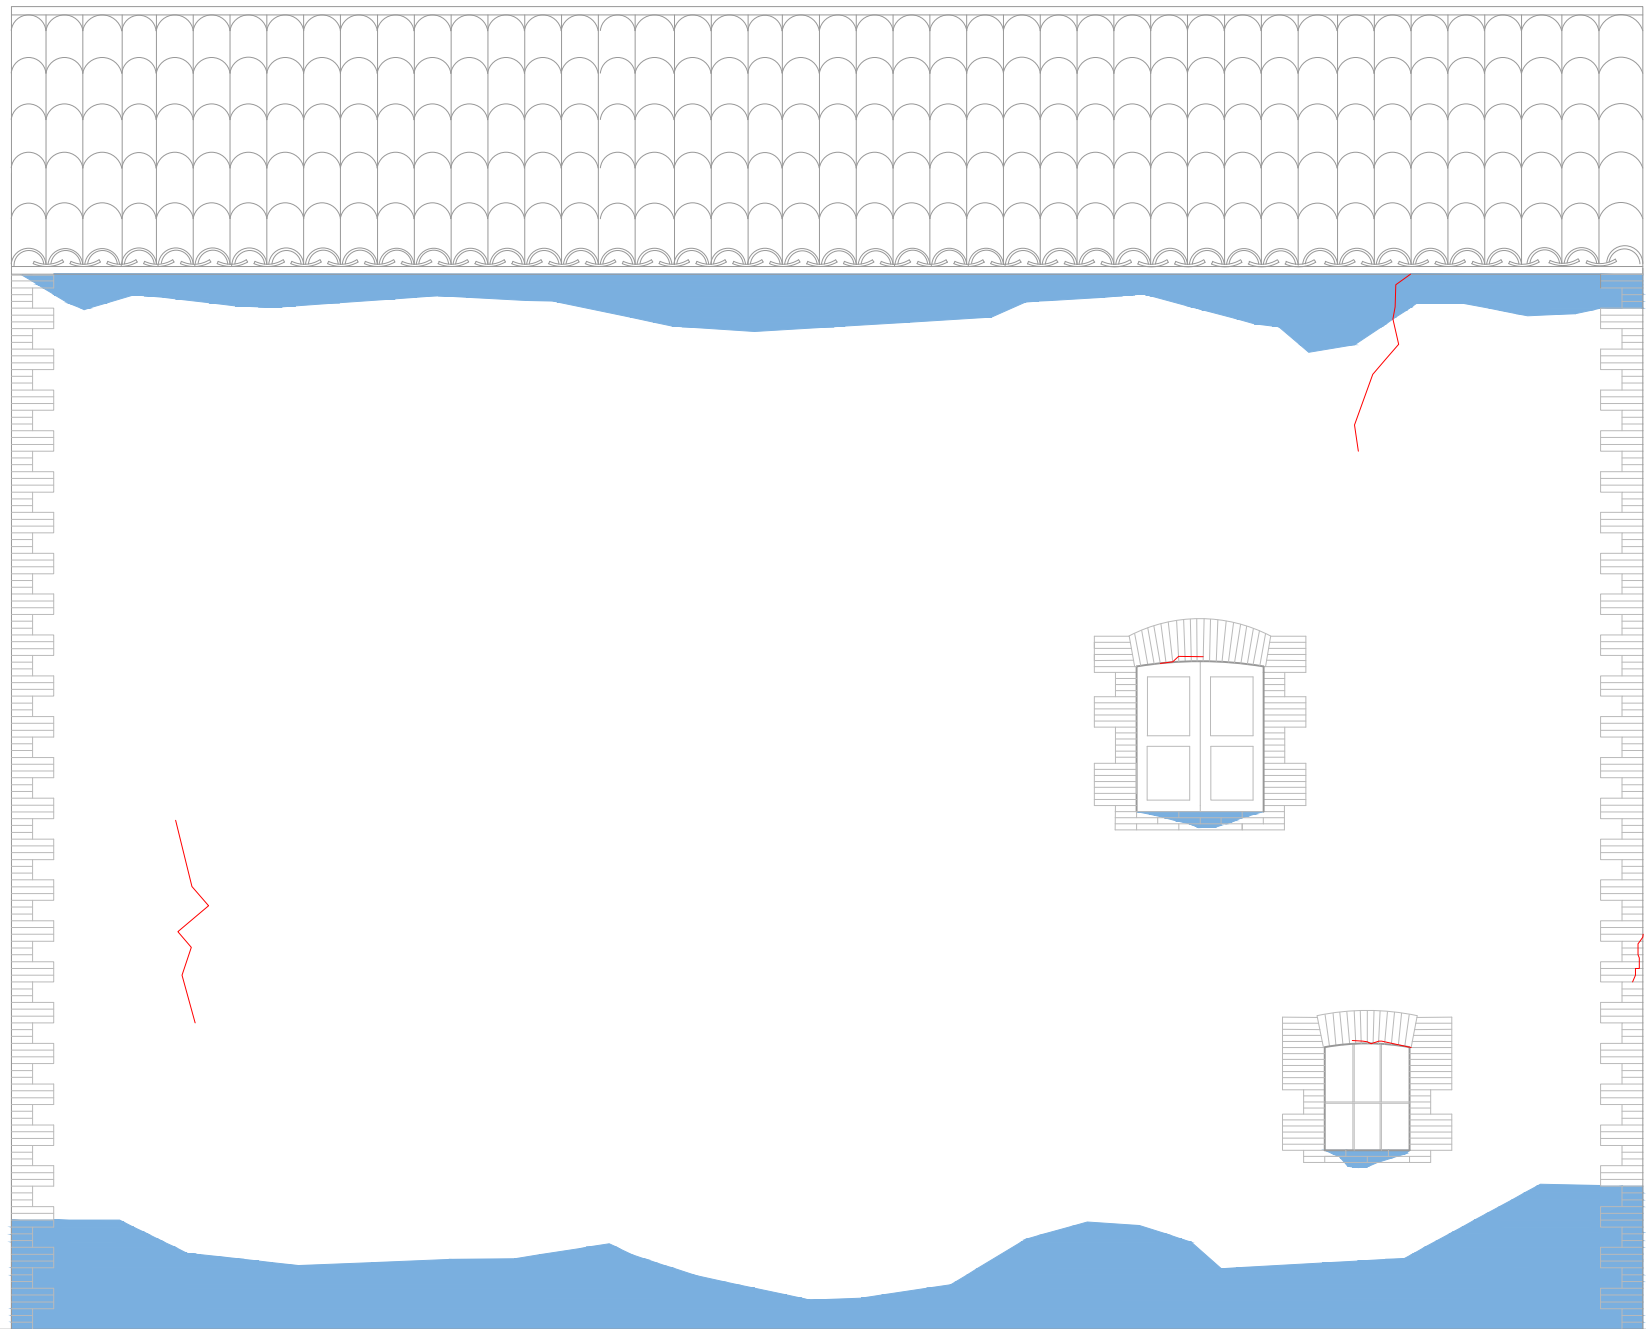
Estat actual
FAÇANA NORD LESIONS

■ Humitats
— Esquerdas

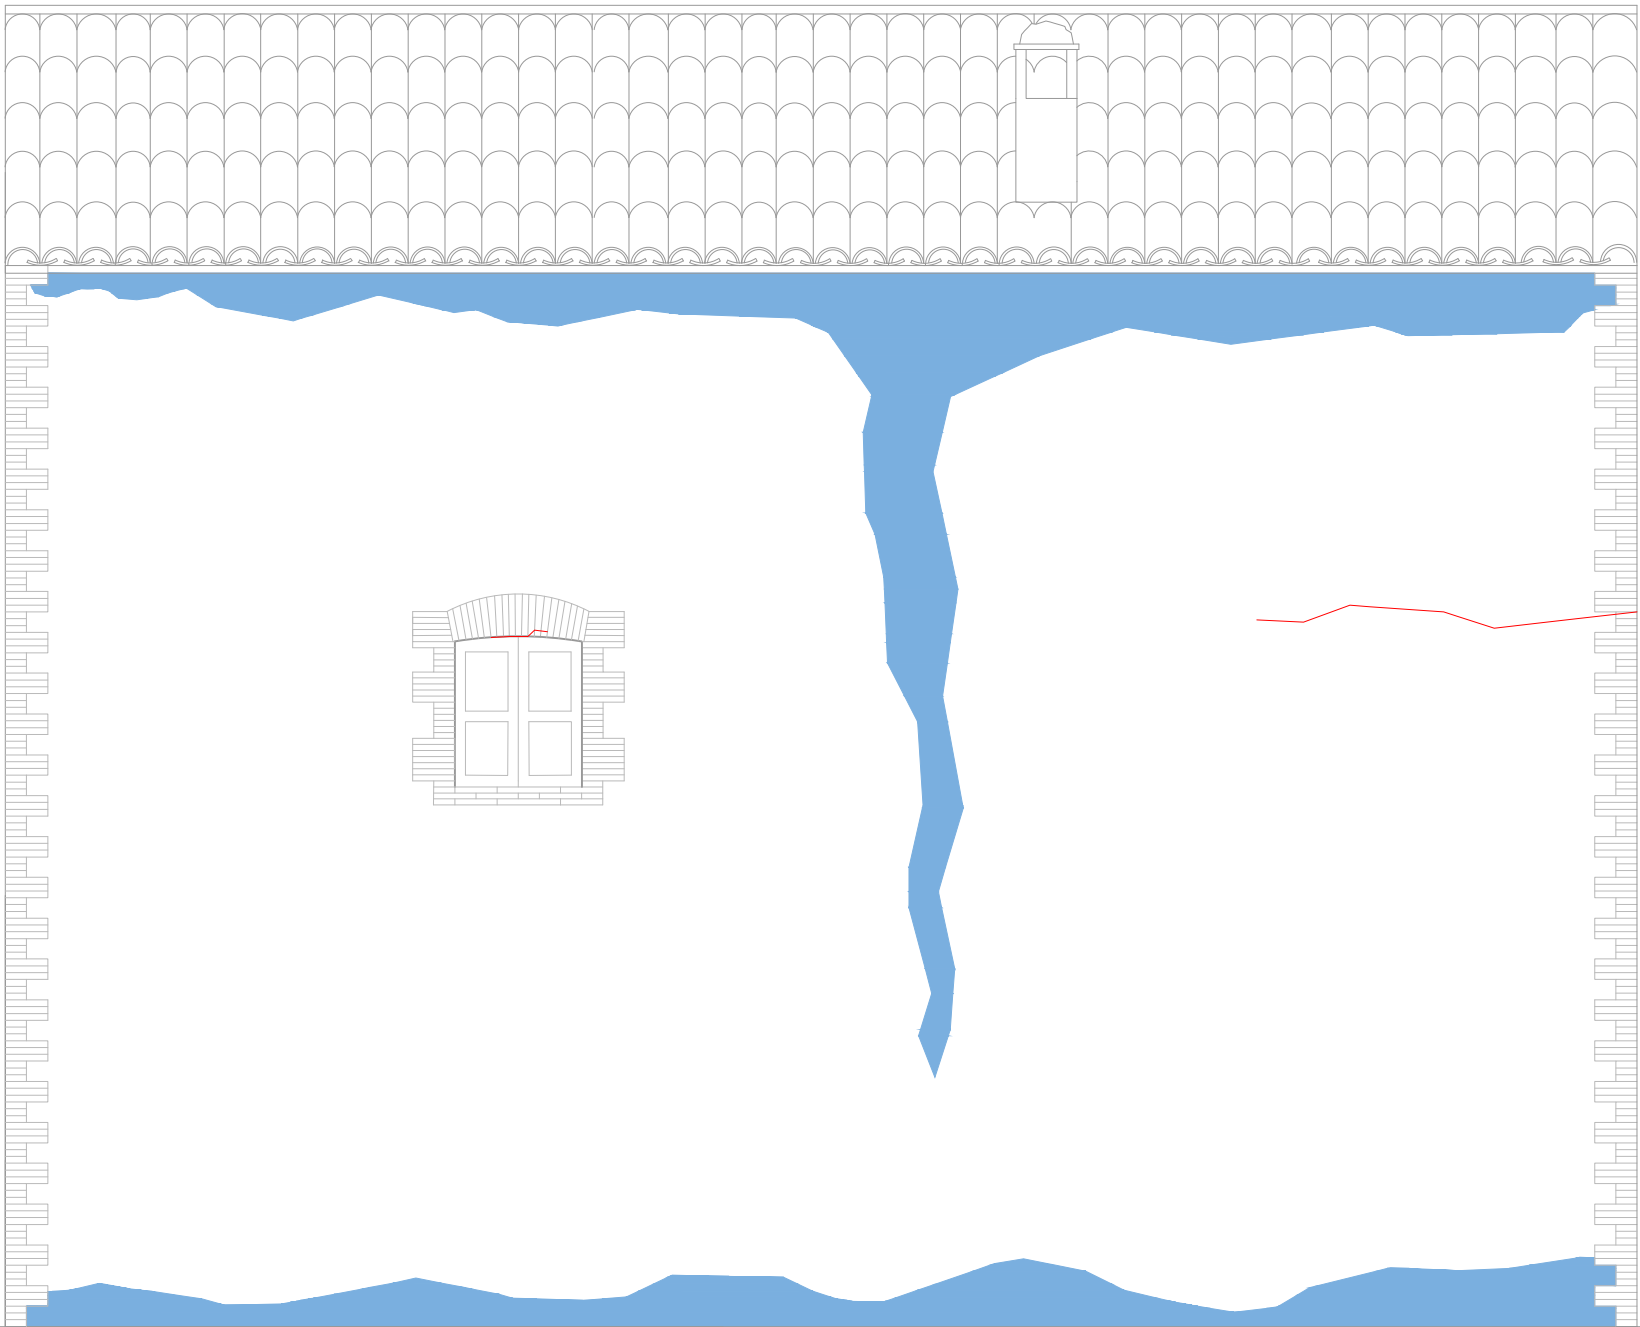
Estat actual
FAÇANA OEST LESIONS

■ Humitats
— Esquerdas
